## Het lassen van moeilijk lasbare staalsoorten

### INLEIDING

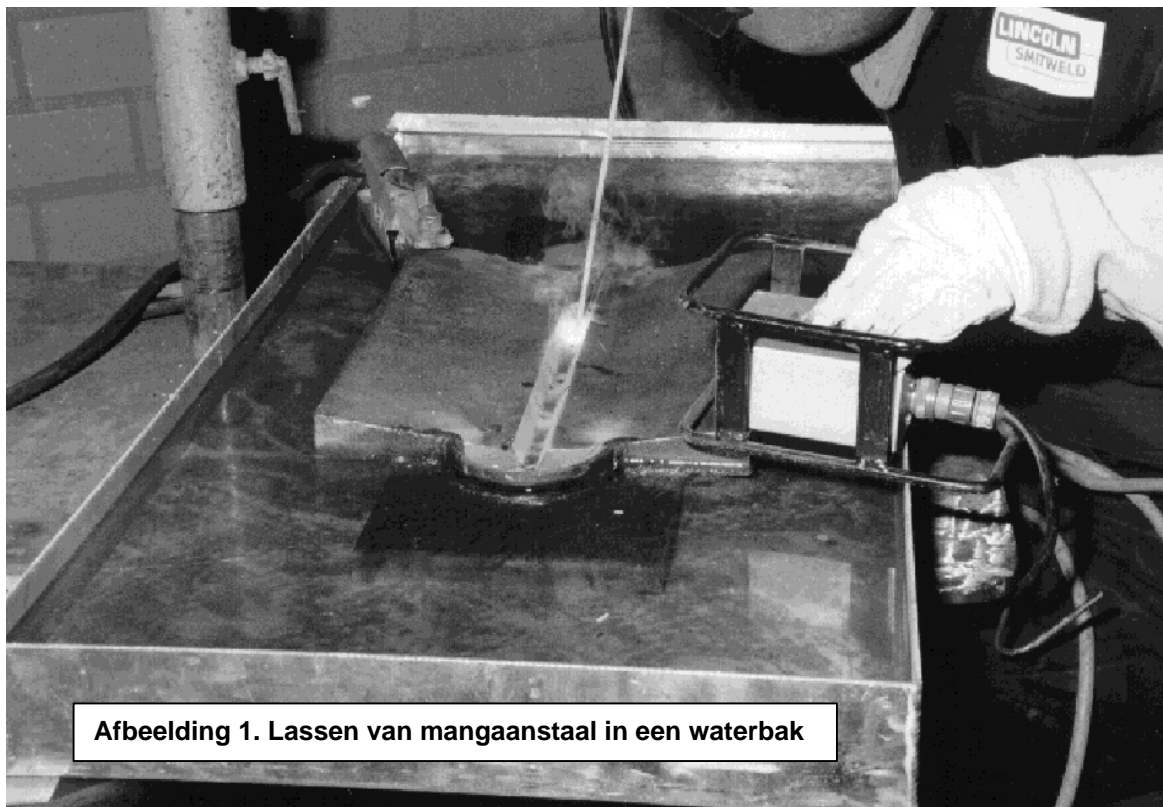
Afbeelding 1. Lassen van mangaanstaal in een waterbak

Een duidelijk ander gedrag toont een 12 tot 14% Mn-staal met hoog koolstof. De structuur van dit staal bestaat voornamelijk uit austeniet dat kan worden omgezet naar een martensiet door middel van deformatie. Wil men in een constructie van 12% Mn-staal een lasverbinding maken dan moet men koud lassen. De temperatuur tijdens het lassen moet zo laag mogelijk worden gehouden. In de praktijk betekent dit dat men bijvoorbeeld last in een waterbak, **afbeelding 1**.

Als lastoevoegmateriaal kan men de keuze maken uit een overeenkomstige chemische samenstelling zoals de Wearshield Mangjet of lassen met elektrode Arosta 307 of de basische versie Jungo 307, beide met een chemische samenstelling van 18%Cr + 8%Ni + 6%Mn. In de praktijk worden de beste resultaten bereikt indien men korte stukken last en onmiddellijk de las gaat hameren met de pen van een hamer.

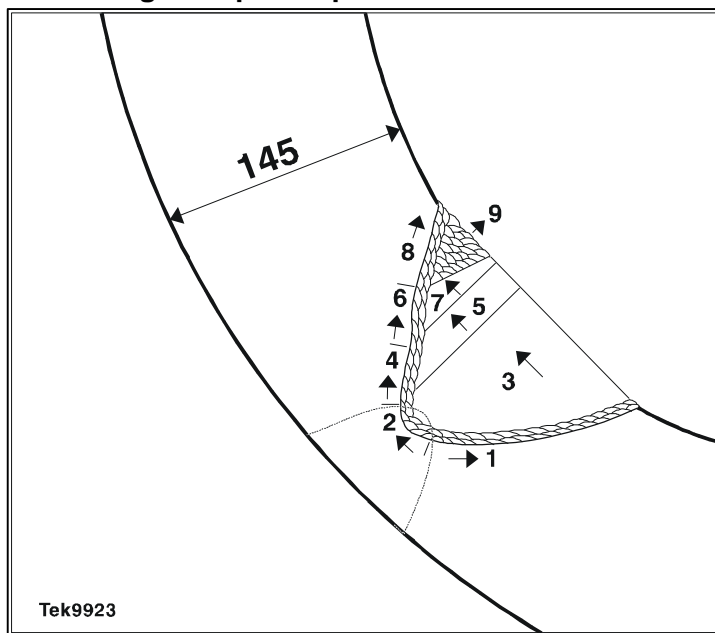
### Afbeelding 3. Reparatieprocedure met Kardo en Conarc 51 (Conarc 49C)

*Het butteren met Kardo  $\varnothing$  3,2 mm en het butteren met Conarc 51 (49C)  $\varnothing$  3,2 mm gebeurt afwisselend, in volgorde van de cijfers 1 t/m 8. De overblijvende V-vormige opening wordt iets uitgeslepen en op traditionele wijze gevuld. Pas als de gehele binnenzijde klaar is, wordt de buitenzijde van de cilinderwand uitgegutst en op overeenkomstige wijze gelast. De stippellijn geeft de gutsdiepte aan.*

Tijdens het gutsen werden de scheuren regelmatig afgeboord, om scheuruitbreiding te voorkomen. De lasnaad die na het gutsen overbleef kan ruwweg beschreven worden als een asymmetrische X-naad (1/3-2/3). Om een tweetal redenen was het beter eerst de binnenzijde (2/3 wanddikte) uit te gutsen en te vullen en pas daarna hetzelfde te doen met de buitenzijde, **afbeelding 2** omdat:

- bij volledig doorgutsen bestond het gevaar dat door inwendige spanningen de cilinder zou vervormen
- wanneer de laslagen om en om aan binnen- en buitenzijde worden gelegd ondergaat de grondlaag van de X-naad steeds opnieuw een warmtecyclus en een krimpvorming, waardoor de taaiheid verloren kan gaan.

De methode van vullen was gericht op het vermijden van krimpspanningen. De gutsholte werd door middel van butteren geleidelijk verkleind tot een V-vormige opening, waarbij de butterlagen voortdurend vrij konden krimpen. Pas op het laatst werd de las op traditionele wijze laag voor laag gevuld. De krimpspanningen die hierbij ontstaan worden voor het merendeel opgenomen door de zachte Kardo butterlagen.
